**Autores del Proyecto:** D. Juan Carlos Prieto Vielba y  
D. Jesús Castillo Olí.

#### RESTAURACIÓN INTERIOR. IGLESIA DE SAN MARTÍN DE TOURS Salamanca.

## RESTAURACIÓN INTERIOR IGLESIA DE SAN MARTÍN DE TORUS

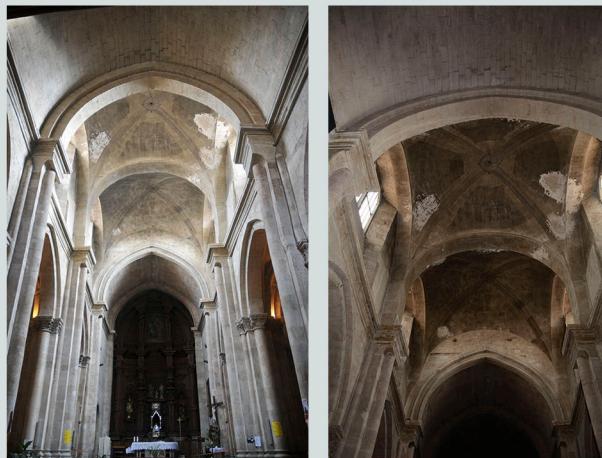
*Iglesia de San Martín de Tours antes de la intervención.*
